PATOLOGÍA CONSTRUCTIVA DE LA ARQUITECTURA DE TIERRA

TIPOS DE DAÑOS FRECUENTES Y SUS CAUSAS

CUADERNOS
DEL INSTITUTO
JUAN DE HERRERA
DE LA *ESCUELA DE*
ARQUITECTURA
DE MADRID

IGNACIO JAVIER GIL CRESPO

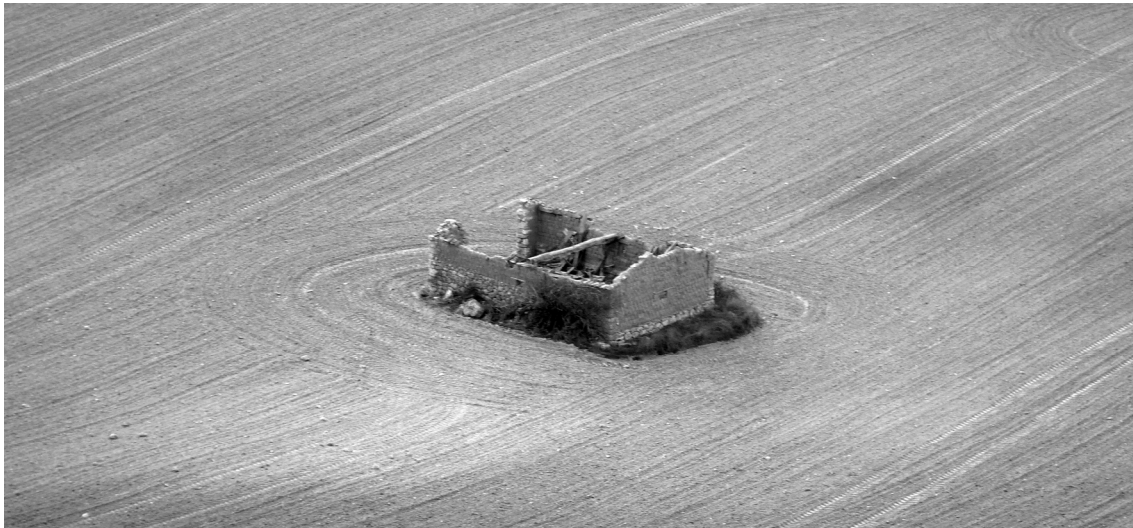
Figura 1

La tierra como material de construcción y la construcción con tierra. Ruinas de una construcción auxiliar levantada con muros de adobe en Velamazán (Soria)

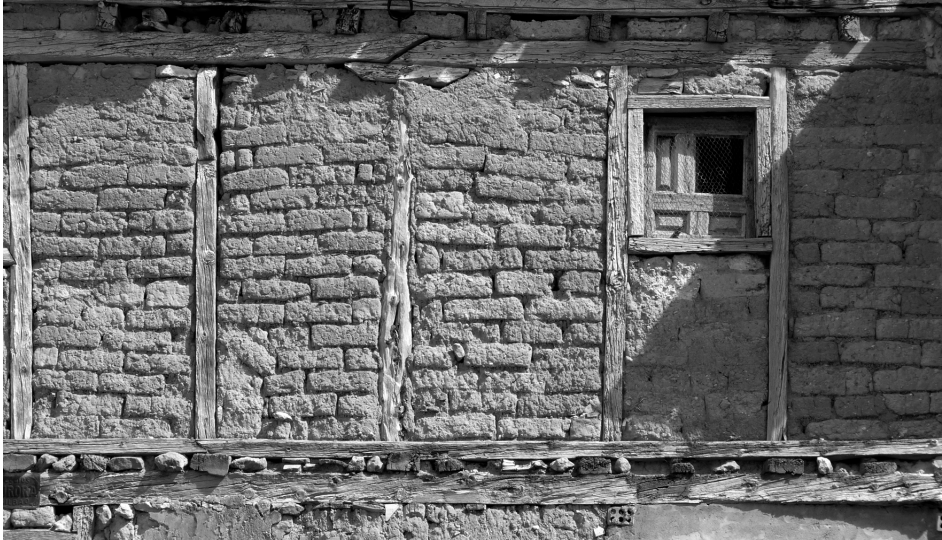
Figura 12

Muro armado de pies derechos relleno de medio pie de adobe a sogá en Zayas de Bascones (Soria)

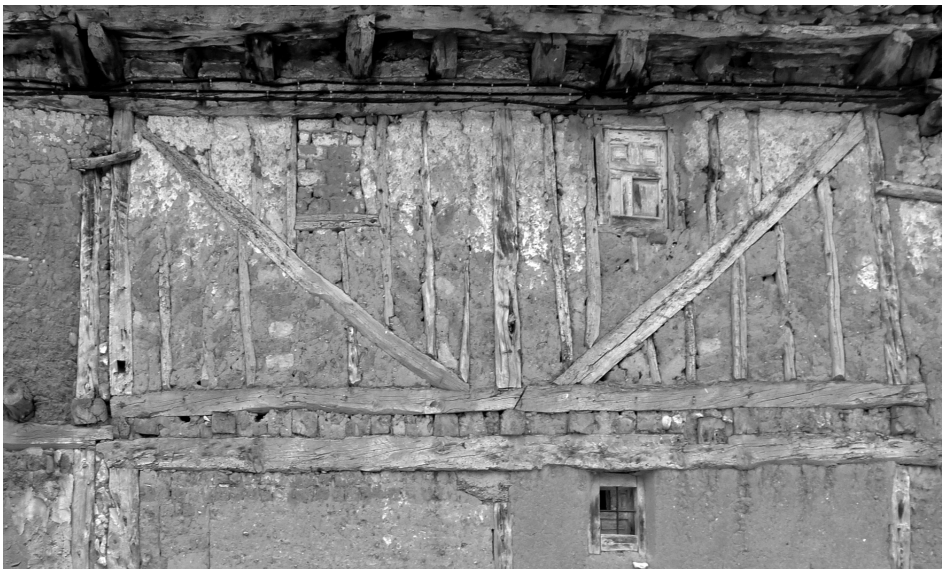
Figura 13

Entramado de madera con relleno en media espina de pez en Valdenebro (Soria)

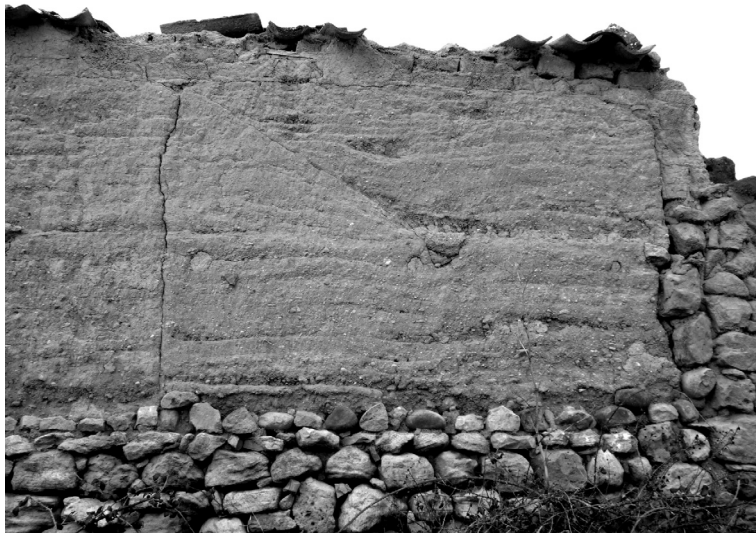
Figura 16

Muro de tapia de tierra en Covarrubias. Entre dos cajones hay una grieta vertical. También se puede observar la junta inclinada derivada del proceso de construcción como separación entre dos tajos de obra

En los encuentros entre materiales y elementos es común encontrar fisuras y grietas. Entre los cajones de tapia de tierra que acometen perpendicularmente no hay traba ni continuidad del material, ya que el primero que se hace se le ha puesto una tajadera⁶ y, por lo tanto, presenta el frente plano y liso. El segundo aprovecha este frente como tajadera, pero no hay interconexión del material. Cuando, por falta de mantenimiento se pierde el revestimiento, esta separación física entre los distintos elementos se convierte en una grieta potencial que, con el tiempo, se acabará abriendo y generando un proceso patológico. Uno de los problemas constructivos intrínsecos a la propia técnica de tapia de tierra es que en los encuentros entre cajones de tapia, no hay continuidad del material.

Esta discontinuidad provoca un punto débil. En aquellos casos en que la tierra no está completamente seca se acaba produciendo una grieta fruto del cambio dimensional que se origina con la retracción del material al secarse. Se ha observado que cuando hay un pequeño movimiento del terreno o un simple asiento, las grietas se abren desde estos puntos de discontinuidad, provocando el comienzo de un proceso patológico agravado cuando se ha deteriorado o perdido el revestimiento por la falta de mantenimiento o abandono. A veces, este desprendimiento del revoco se produce en las juntas de la tapia de tierra por las retracciones del propio material cuando no se empleó tierra completamente seca.

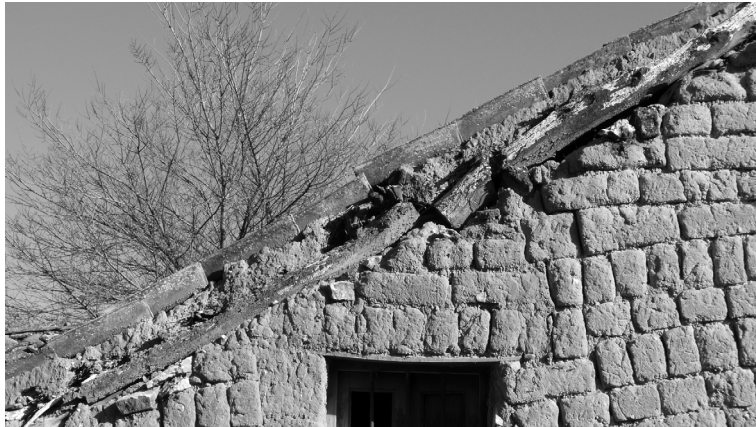
Figura 17

Daño producido por un fallo en el diseño constructivo. La carrera de madera sobre el irregular muro de adobe de este corral en Andaluz(Soria) se ha roto por la mala solución para el dintel de la ventana, que se ha deformado. La falta de revestimiento, la exposición en un punto crítico y el movimiento de las tejas ha provocado la entrada del agua y su pudrición y posterior rotura ha acelerado este proceso

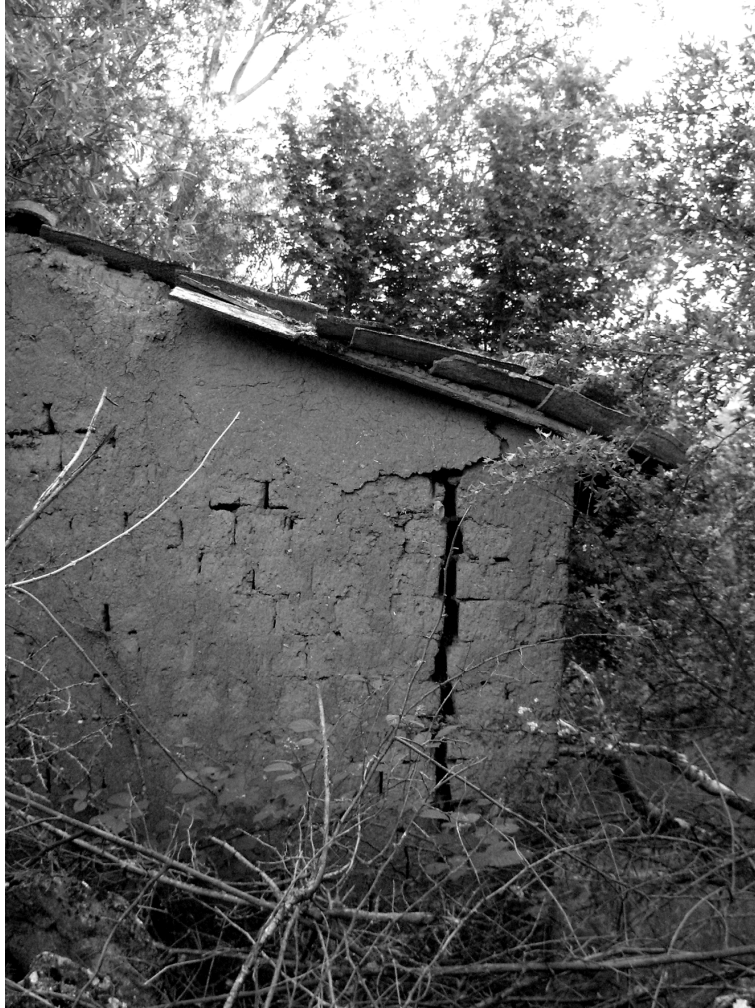
Figura 18

La alineación de las llagas y la falta de mortero en ellos favorece la propagación de las grietas, como es el caso de esta casilla agrícola en Ligos, en la que la cubierta ha empujado en la cabeza del muro y éste se ha separado del de la fachada lateral en la que se advierte la grieta

En los muros de adobe en que las piezas se disponen a tizón es habitual encontrar que las llagas no están lo suficientemente alternadas. Esto, junto a la falta de mortero en ellos —en muchas ocasiones sólo se tiende una cama de mortero de barro en los tendeles horizontales de la fábrica— origina un punto débil por el que se puede abrir una grieta.

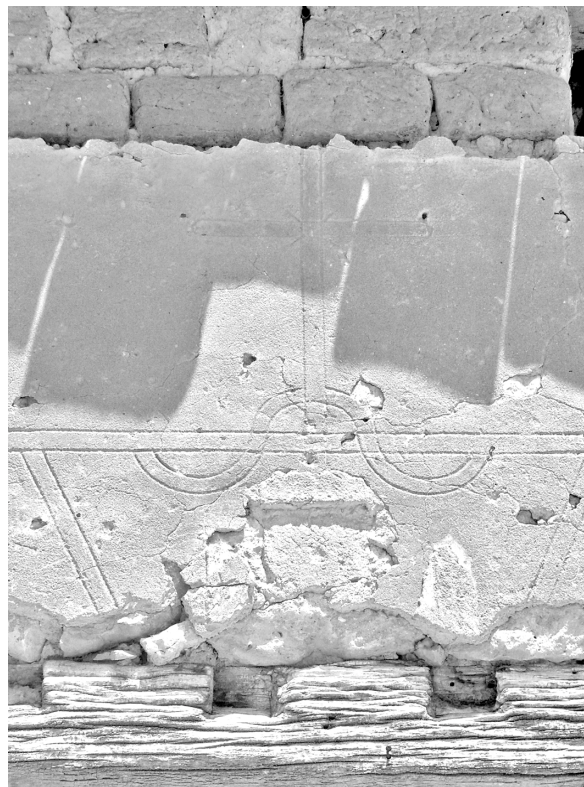
Figura 19

La pérdida del revoco, en este caso cuidadosamente decorada con motivos religiosos y geométricos, causa la degradación del muro de adobe. El revoco consta de varias capas de barro, arena y cal. Corral en Peñalba de San Esteban (Soria)

El desprendimiento de revocos se debe la mayoría de los casos a la falta de mantenimiento. El revoco va perdiendo adherencia con el tiempo y es el que sufre la mayor parte de las acciones dañinas y protege al elemento que recubre. Este desgaste progresivo provoca su caída o simple pérdida por disgregación. Si no se mantiene con cierta constancia, su función protectora se pierde con su propio desgaste, con lo cual los daños afectarán directamente al elemento constructivo del muro.

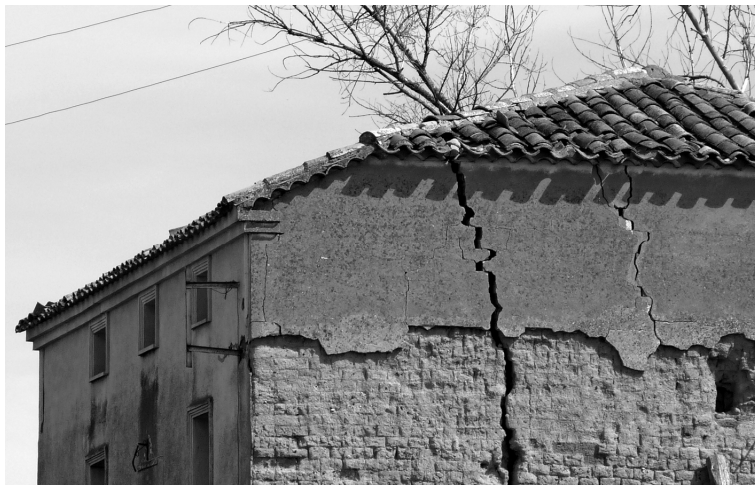
Figura 22

Grietas formadas por el empuje de la cubierta en Sauquillo de Boñices (Soria)

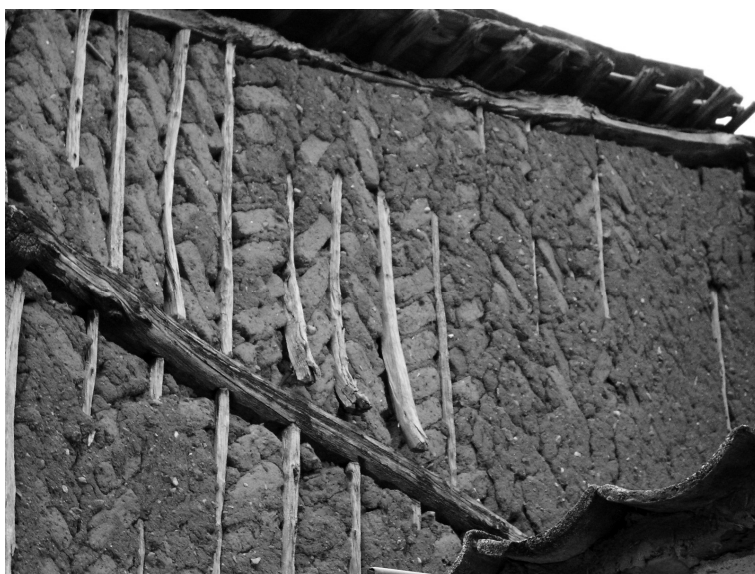
Figura 23

Entramado de madera en Estebanvela (Segovia) en el que la fotodegradación y las diferencias de humedad han provocado el alabeo de los pies derechos. Éstos han perdido, por tanto, su función portante que ha sido transferida a la fábrica de adobe que en origen sólo actuaba como relleno

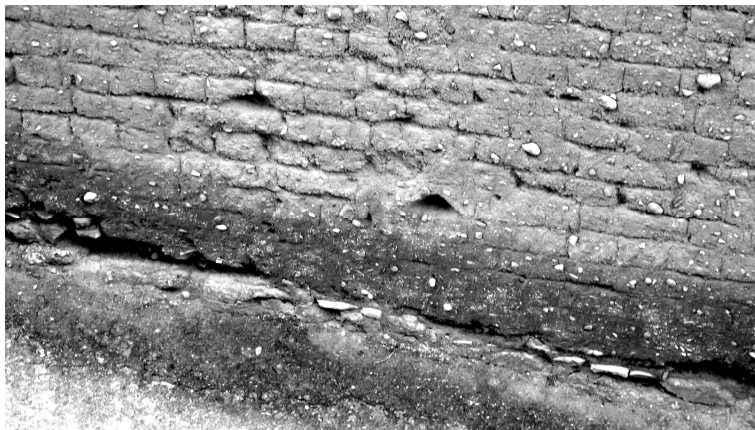
Figura 25
Humedades en el encuentro entre un muro de adobe y el terreno en Serón de Nágima (Soria). Se provoca la pérdida progresiva de la superficie del material. El zócalo de piedra ha sido rebasado por el nivel de la calle y ya no protege el adobe de las salpicaduras.

Las salpicaduras se producen cuando las gotas de lluvia rebotan en el pavimento de la calle y salpican la parte baja de los muros (Rainer 2008, 53). En muchas ocasiones, con los sucesivos reasfaltados de las vías, el zócalo ha ido siendo recubierto hasta quedar sepultado, perdiendo su función de protección de humedades en la parte baja del muro. Estas humedades, al contrario que las de capilaridad que afectan a todo el grosor del muro, sólo afectan a la superficie, la cual sufre un proceso erosivo que no es capaz de soportar cuando el revestimiento no ha sido mantenido.

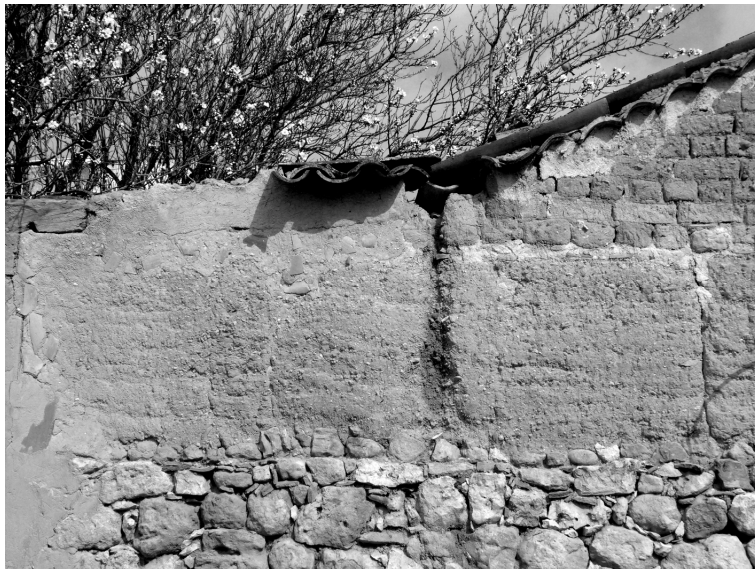
Figura 26
Filtración debida al mal diseño de la lima en el encuentro entre la cubierta y el remate de la cabeza del muro de tapia de tierra provocando una erosión longitudinal en Balluncar (Soria)

Las filtraciones suelen ser efecto de caída de tejas y aleros, rotura de la estructura de cubierta u otros motivos, pero son causa directa de daños en los muros de fábrica de tierra. Provocan escorrentías o lavado superficial con pérdida de material en cabeza y la disgregación del muro.

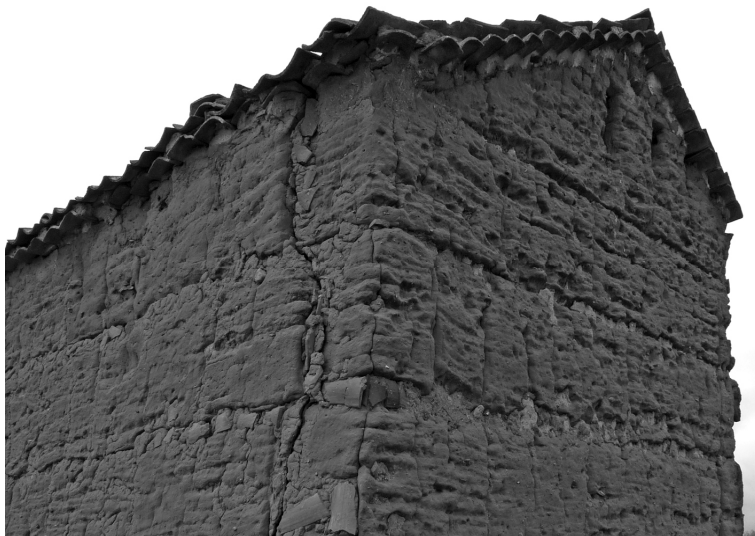
Figura 27

Taponado de una grieta abierta en las esquinas de un palomar de tapia de tierra en Covarrubias a base de tejas enripiadas y barro. El simple tapado de la grieta no asegura que la causa que la ha provocado (el empuje de la cubierta sobre el muro) desaparezca

En el ejemplo ilustrado en la figura que encabeza este párrafo se observa que el simple relleno de la grieta no es más que una solución temporal, ya que no afecta a la fuente del problema: el empuje de la cubierta. En este caso habría que sustituir o recolocar las piezas de la cubierta que, por pudrición o rotura, han provocado un descenso de la cumbrera y el empuje a través de los pares que se transmite a la cabeza del muro. Una vez neutralizado el empuje horizontal que provoca tracciones en la

esquina—la fábrica presenta escasa resistencia a tracción mientras que tiene una alta capacidad resistente frente a acciones de compresión— se rellena la grieta a ser posible con el mismo material —tierra— o con otro con las mismas características mecánicas, físicas y dimensionales habiendo antes limpiado las paredes de la misma y, si fuese necesario, abriéndola más para encajar el nuevo relleno y conectarlo con el muro original.
